Об ошибках проектирования строительных конструкций

Ю.Ю. Арушонок

В качестве примера ошибок проектирования и их последствий в настоящей работе рассматриваются основные результаты обследования несущих конструкций покрытия склада сырья Волжского абразивного завода, проведённого в 2003 и 2004 годах [9].

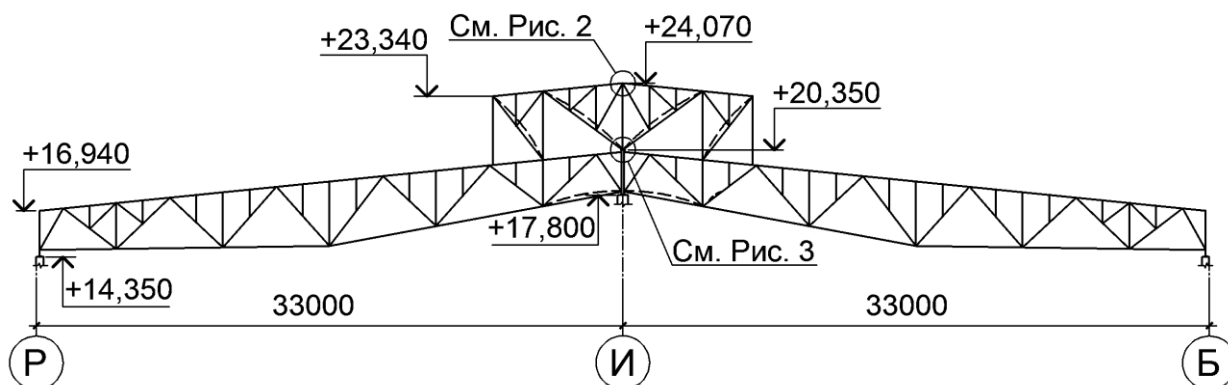
Рис. 1. Схема стропильных ферм и фонаря склада сырья

1) Центральные сжатые раскосы у 43% фонарей имели значительный выгиб из плоскости фермы (на рис. 1 показан пунктирными линиями). Стрелка выгиба достигала 100-120 мм.

2) Опорные сжатые раскосы у 73% фонарей имели значительный выгиб (до 100 мм) в плоскости фонаря (на рис. 1 показан пунктирными линиями).

7) Элементы опорных панелей нижнего пояса у 7% стропильных ферм у оси И имеют визуально видимый выгиб в плоскости фермы (на рис. 1 показан пунктиром), что указывает на наличие в них сжимающих усилий.

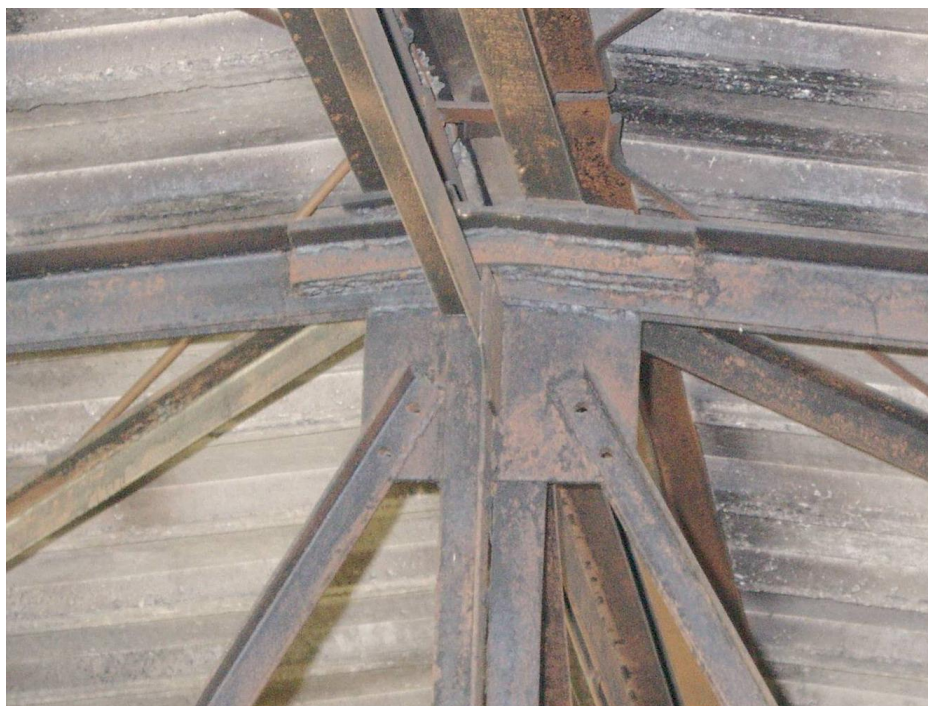
Рис. 2. Фото конькового узла фонаря

4) Все стыки пояса в коньковых узлах фонаря были выполнены в соответствии с проектными чертежами с помощью стальных накладок на сварке (рис. 1 и 2). Из-за неразрезности стыков поясов фонарей на их элементы передаются дополнительные непроектные усилия от стропильных ферм. Ошибка проектирования.

При проектировании несущих конструкций покрытия были допущены ошибки конструктивного исполнения стыков в коньковых узлах стропильных ферм (п. 8) и ферм фонаря (п. 4). Фактически неразрезная конструкция этих узлов не соответствует принятой в расчётах стропильных ферм разрезной конструкции. Это обстоятельство привело к включению в совместную работу стропильных ферм обоих пролётов, а также расположенной над ними конструкции фонаря. Ситуацию усугубили отступления от проекта, допущенные при строительстве (п. 9).

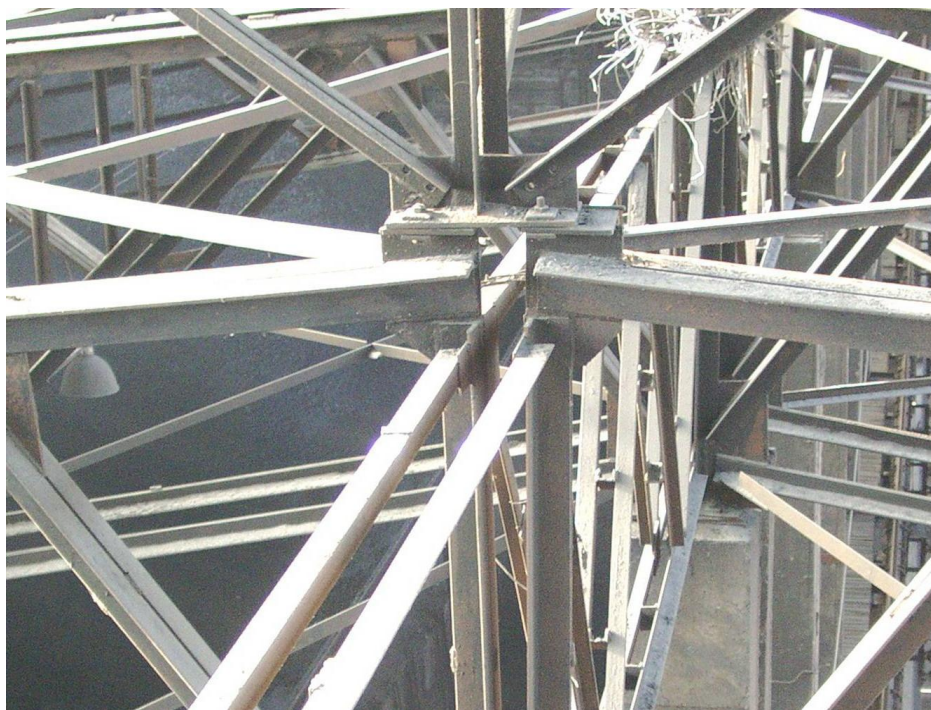
Рис. 3. Фото конькового узла стропильных ферм

5) Опорная пластина центральной стойки у большинства фонарей приварена к опорным пластинам стропильных ферм (рис. 3), что создает неразрезность по верхним поясам ферм. Дефект монтажа.

8) Верхние пояса всех стропильных ферм в коньковых узлах по оси И соединяются с помощью стальной пластины, отверстия под болты в которой имеют круглую (вместо овальной) форму (рис. 3). Данное проектное решение исключает возможность независимых горизонтальных смещений соединяемых элементов поясов ферм и вызывает их работу по неразрезной схеме. Ошибка проектирования.

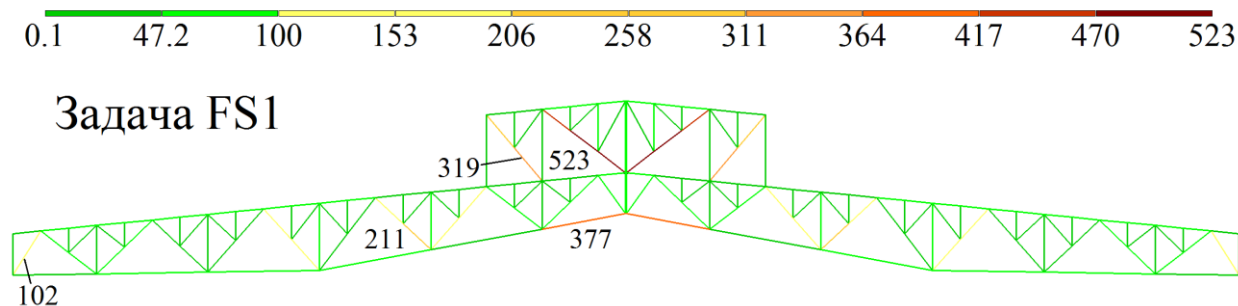
Рис. 4. Результаты проверок по предельным состояниям 1-ой группы

На рис. 4 для задачи SF3 результаты проверок всех стержней по первой группе предельных состояний на действие PCY представлены цветовой окраской, которая обозначает степень исчерпания несущей способности соответствующего элемента в процентах. Наиболее значимые результаты расчетов для всех задач отражены в табл. 1 ниже. Также в таблице приведены проектные значения расчетных усилий в элементах ферм, в скобках указаны максимальные их величины.

Задача SF3. В случае реализации правильного проектного решения коньковых узлов ферм и фонаря по разрезной схеме в элементах стропильных ферм наблюдалось перенапряжение по устойчивости от 5% до 33% в зависимости от типа элементов, и только у стержней нижнего пояса отмечалось перенапряжение по прочности 18% (помечено буквой П в табл. 1).

Перенапряжение в раскосах фонаря по устойчивости достигало 48%.

Данные результаты объясняются повышенными по сравнению с проектными постоянными (на 37,8%) и снеговыми (на 22,4%) нагрузками.
