Оценка технического состояния и современные методы усиления чаши железобетонного бассейна при разработке проектной документации на капитальный ремонт или реконструкцию объектов капитального строительства

Рассмотрим современные методы проектных решений на примере объекта «Капитальный ремонт бассейна по адресу: г. Ростов-на-Дону». Перед разработкой конструктивных решений было выполнено детальное инструментальное обследование в соответствии с требованиями СП 13-102-2003 «Правила обследования несущих строительных конструкций зданий и сооружений» и ГОСТ 31937-2011 «Здания и сооружения. Правила обследования и мониторинга технического состояния» [4-5].

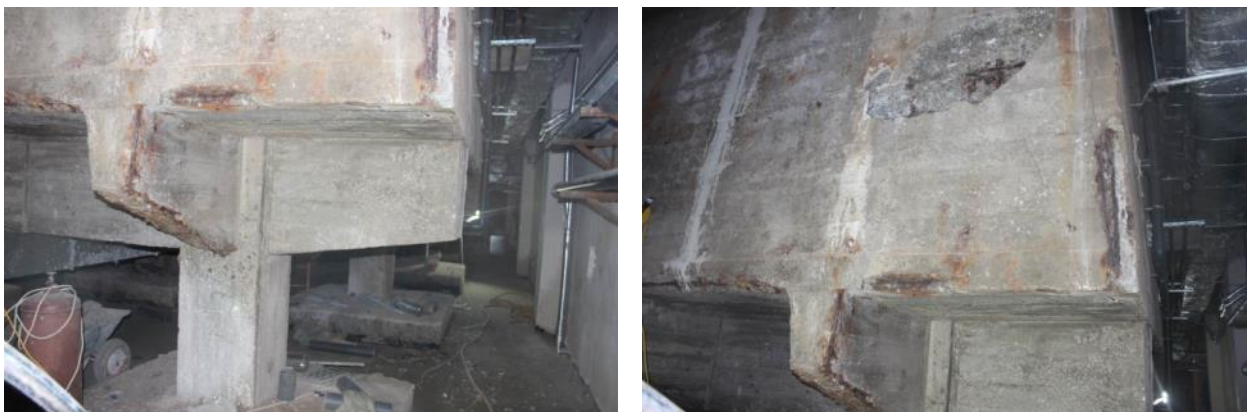
Существенные дефекты и повреждения, зафиксированные при проведении обследования – значительное поражение арматуры коррозией от 40 до 90% площади поперечного сечения. Кроме этого, особо следует отметить отслоение защитного слоя бетона в стенах. В консольных балках глубоководной части зафиксированы трещины раскрытием от 0,3 до 1,0мм. Это характеризует разрушение консольных балок от действующей нагрузки. Коррозия арматуры составляет в среднем до 30%, что делает неразличимым периодический профиль арматуры. Происходит разрушение защитного слоя бетона и коррозия арматуры монолитных конструкций, примыкающих к чаше бассейна.

Рис. 1 и 2. – Общий вид конструкции чаши бассейна.

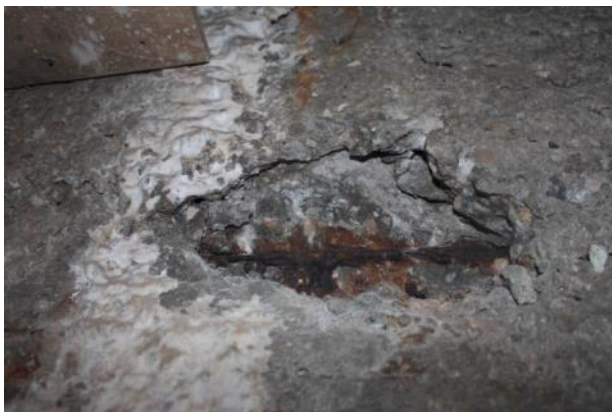
Наибольшее коррозионное разрушение можно наблюдать на торцевой стенке, боковых стенках глубоководной части чаши бассейна.

Таким образом, коррозионное разрушение арматурной стали явилось следствием совместного действия нейтрализации влагощелочной среды бетона (карбонизация как длящийся непрерывно процесс) и депассивации арматурной стали, обусловленной воздействием ионов хлора, содержащегося в воде чаши бассейна (длящийся непрерывно процесс).

Рис. 3. – Вскрытие конструкции чаши с боковой стороны для определения состояния имеющегося армирования чаши бассейна.

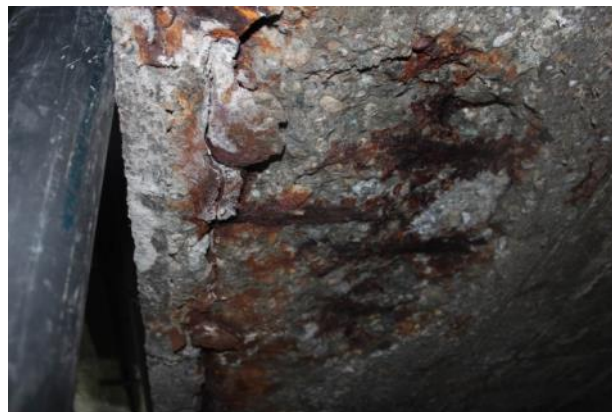
Рис. 4. – Вскрытие конструкции чаши бассейна с нижней стороны для определения состояния имеющегося армирования.

Основной причиной имеющихся дефектов конструкций чаши бассейна являются массовые и регулярные протечки, обусловленные неисправностью гидроизоляции.
