Разрушение стальной водонапорной башни как следствие отклонений от типового проекта

С.В. Скачков, С.В. Шуцкий

Донской государственный технический университет

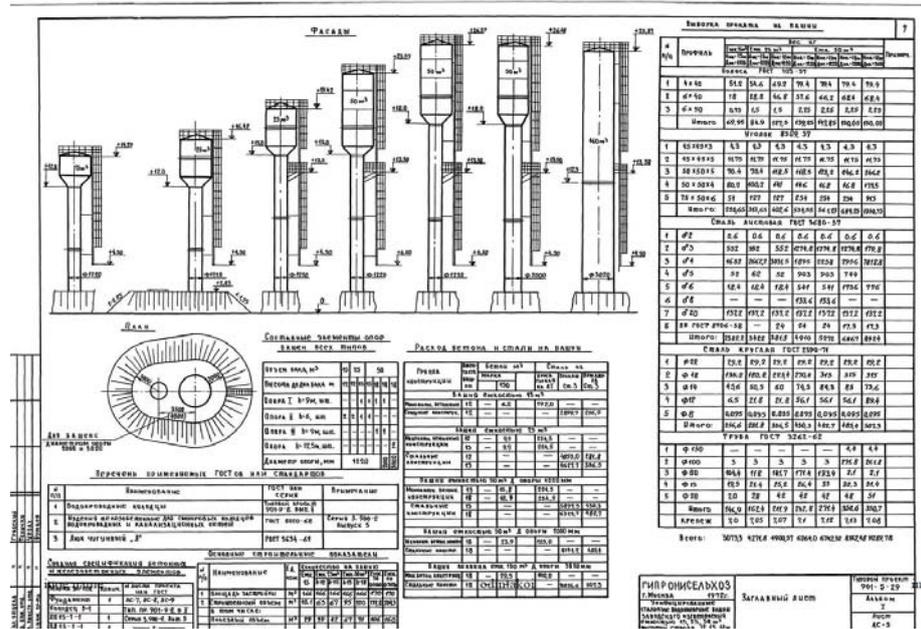
Рис. 1. Конструктивные схемы башни согласно ТП

Водонапорная башня представляет собой сварную листовую конструкцию. Стальной бак цилиндрической формы объемом 50м³, не имеет днища и переходит конической частью (горловиной) в цилиндрическую опору высотой 18м. Общая высота башни составляет 26225мм. Подъем на крышу башни осуществляется по стальной лестнице с предохранительным ограждением.

- стенки башни выполнены из листового проката толщиной 4мм по всей высоте (в типовом проекте толщина стенки переменная);
- сварка листов осуществлена встык (в типовом проекте башня выполняется из обечаек сваренных внахлест);

- опора башни представляет собой цельную сварную конструкцию (в типовом проекте опора состоит из двух частей по 9м каждая, имеющих кольца жесткости из уголка в местах соединения);

- бак башни представляет собой цельную сварную конструкцию (в типовом проекте бак выполняется из двух частей соединяемых в месте стыка первой и второй обечаек, имеющих кольца жесткости из уголка в местах соединения);

- соединение опоры и бака с конусной частью выполнено при помощи сварного шва (в типовом проекте верхняя обечайка опоры и низ конической части имеют кольцо жесткости из уголка);

- внутри башни отсутствуют кольца жесткости (в верхней части бака), ребра жесткости и льдоудержатели.

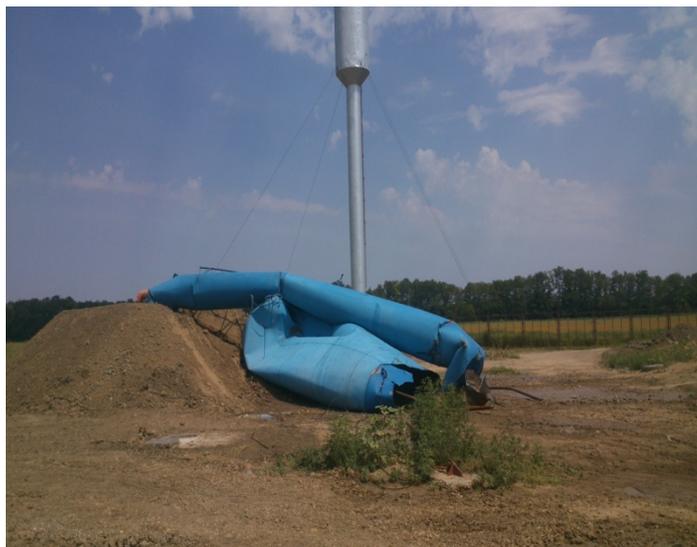
Рис. 2. Результаты падения башни

На момент осмотра конструкция башни разрушена в результате падения.

В результате падения конструкции башни имеют многочисленные разрушения: разрывы стальных листов в области конической части, как со стороны бака так и со стороны опоры; разрыв стального листа в месте излома опоры в уровне верха обваловки; смятие стальных листов, разрыв тросов растяжек.

По характеру разрушений можно сделать вывод о том, что падение башни произошло в результате потери устойчивости стальных листов толщиной 4мм в области примыкания конической части башни к баку и опоре. Это привело к наклону бака от вертикали, его отрыва от опоры и дальнейшему падению всей башни с изломом опоры в уровне верха обваловки.

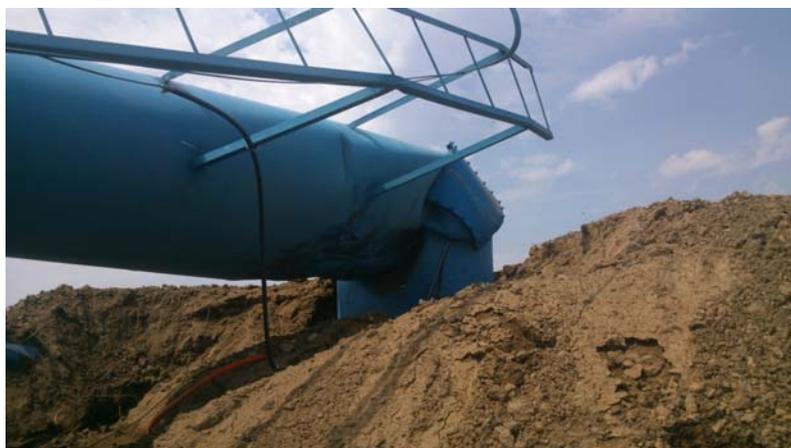
Рис.3. Обваловка башни

Грунт с южной стороны замочен, наблюдается размытие обваловки со стороны падения башни, что свидетельствует о заполнении башни водой в момент аварии.
