## Резерв несущей способности мостового сооружения через реку Кальмиус в г. Донецке

**Аннотация:** В статье выполнена оценка параметров напряженно деформированного состояния несущих элементов пролетного строения мостового сооружения в г. Донецк, полученных в результате проведения инженерного расчета. Проведен сбор и анализ информации касательно интенсивности дорожного движения автомобильного транспорта на 2020 г. На основании математической модели (представленной в виде геометрической прогрессии) проанализирована история загрузки моста реальной нагрузкой, указывающей на ежегодный рост интенсивности движения автотранспорта по мостовому сооружению. Суммарное усталостное повреждение несущих элементов пролетного строения определено согласно гипотезе Пальмгрена – Майнера, а также период истощения эксплуатационного ресурса для мостового сооружения.

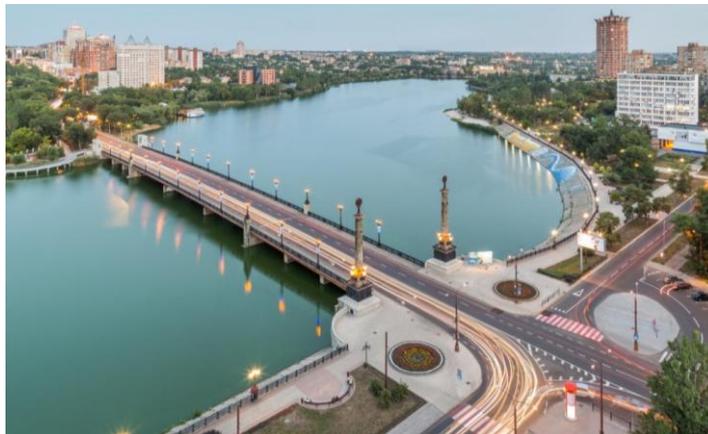
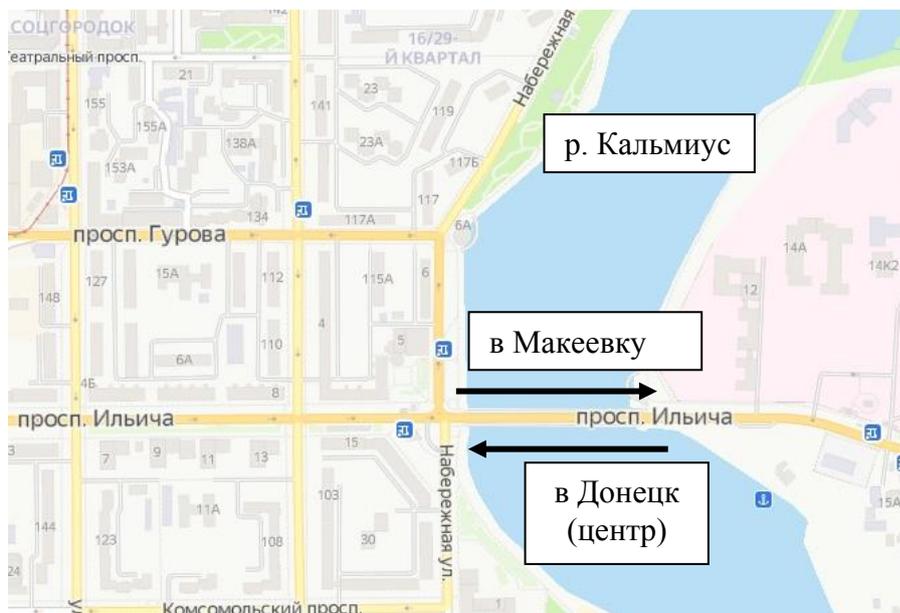
Рис. 1. – Мост через р. Кальмиус (проспект Ильича, г. Донецк)

Рассмотрено искусственное транспортное сооружение через р. Кальмиус по проспекту Ильича в г. Донецке (см. рис. 1), расположенное на автодороге государственного значения с целью пропуска автомобилей, общественного транспорта (автобусов, троллейбусов), с выделенными пешеходными тротуарами.

Расположение моста в плане местности – на прямой, перпендикулярно к естественному препятствию, в продольном профиле – на выпуклой вертикальной кривой, перекрывает р. Кальмиус, которая не является судоходной.

Рассматриваемое мостовое сооружение включает в себя ряд несущих конструкций массивных железобетонных опор. Устои моста выполнены как монолитные железобетонные массивы на свайном фундаменте с обратными стенками.

Промежуточные опорные конструкции законструированы как прямоугольные призматические массивы с поперечным сечением 15,4 x 1,5 м. Опорные конструкции № 3, 4, 5 и 6 исполнены в виде двух опертых на единый ростверк столбов.

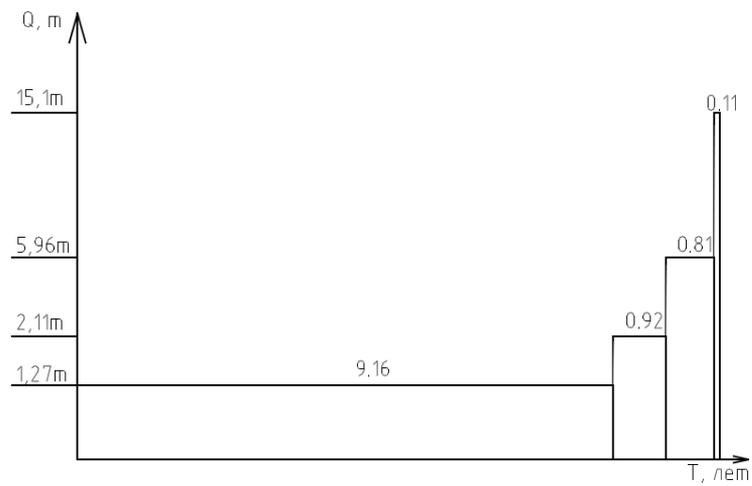
Рис. 2. – Блок загрузки 1951-1961 гг.

Исходя из имеющегося набора статистических данных, построены «блоки загрузки» и «спектры размаха местных напряжений», соответствующие временному периоду эксплуатации моста и приведенные на рис. 2-11.

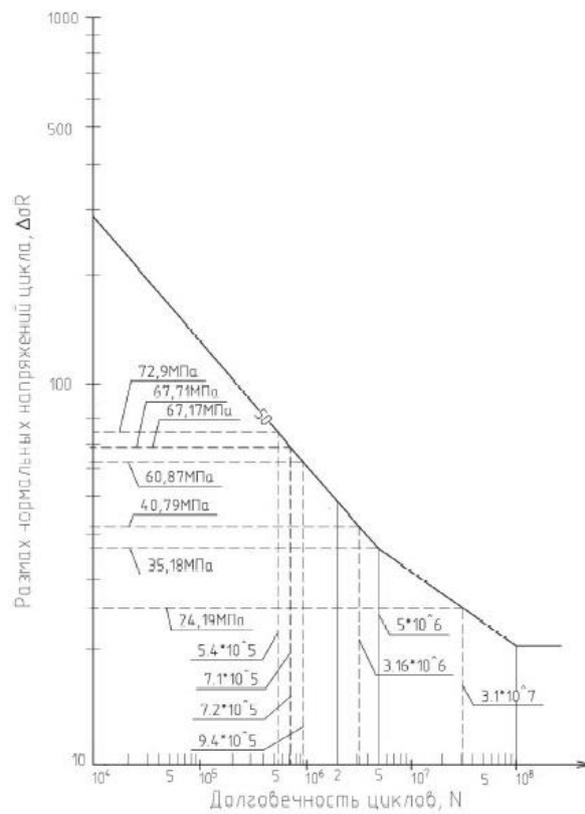
Рис. 12. Кривая сопротивления усталости для 50-й категории элемента по размахам напряжений цикла

$$\sqrt[m]{D_q} \cdot \frac{\Delta\sigma_c}{\gamma_{Mf}} = \sqrt[3]{3,69} \cdot \frac{50}{1,35} = 57,2 \text{ МПа} \quad (5).$$

$$\gamma_{Ff} \cdot \Delta\sigma_{E,2} = 72,9 \text{ МПа} > \sqrt[m]{D_q} \cdot \frac{\Delta\sigma_c}{\gamma_{Mf}} = \sqrt[3]{3,69} \cdot \frac{50}{1,35} = 57,2 \text{ МПа} \quad (7).$$
