Обследование технического состояния жилого дома в городе Ростов-на-Дону

И.В. Кашина, В.А. Забейворота, И.Ю. Данилейко, Е.А. Сериков

Донской государственный технический университет, Ростов-на-Дону

Объектом исследования является здание в г. Ростове-на-Дону по адресу ул. Греческого города Волос, 97 литер А.

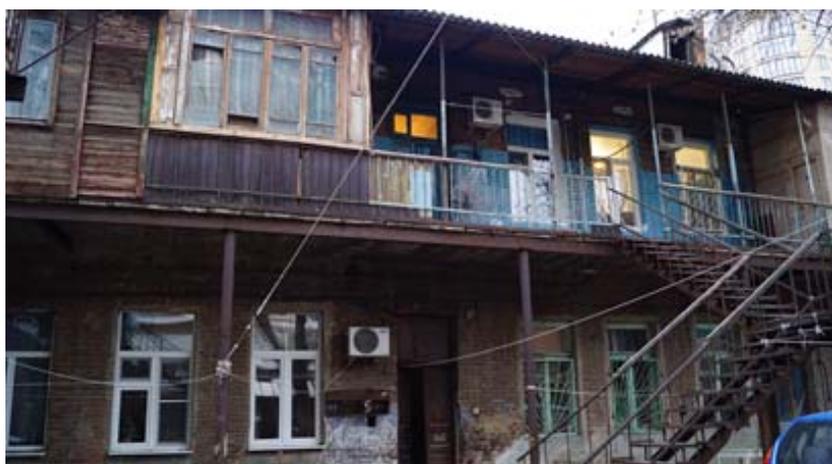
Рис.1. «Фасад дворовой части здания»

а) К фасаду дворовой части сооружения пристроена веранда в виде балкона второго этажа с металлической лестницей и ж/б плитами перекрытия размером 2100x400x100 мм (рис.1). Вывод о пристройке сделан на основании данных о годе постройки основного здания 1889 г. и появлении на рынке строительных конструкций сборного ж/б с начала 1960-х гг.

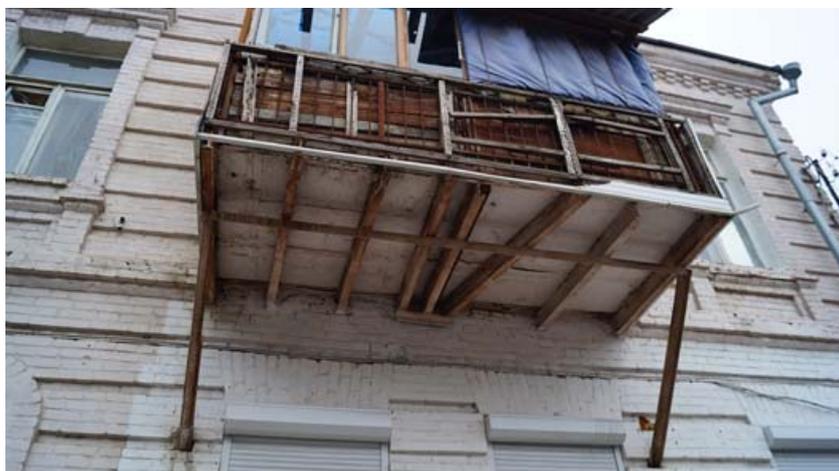
Рис.2. «Фасад здания со стороны пр. Кировского»

б) По фасаду здания со стороны пр. Кировского имеются пристроенные балконы второго этажа (рис.2). Вывод о пристройке сделан на основании визуального установленного факта применения в качестве несущих

балок металлического рельса. Согласно нормативным правилам (СП 13-102-2003 «Правила обследования несущих строительных конструкций зданий и сооружений», 2003) данный вид проката начал выпускаться с 1980 года.
