## Проблемы сохранения деревянных конструкций покрытий исторических зданий

**Аннотация:** В работе представлены результаты исследования состояния деревянных конструкций чердачного перекрытия Санкт-Петербургской Духовной Академии Русской Православной Церкви. Указаны основные дефекты и повреждения элементов стропильной системы. Приведены заключения о физико-механических характеристиках балки возрастом более 200 лет. Сделаны выводы о мерах для сохранения работоспособности конструкций.

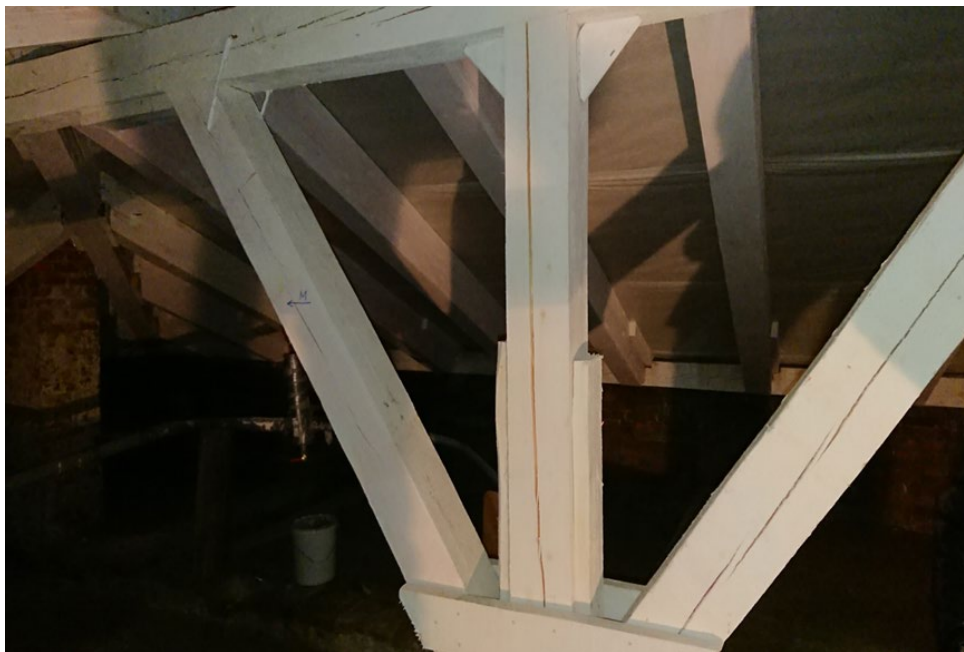
- биодеструкторы в местах несущих элементов с повышенной влажностью из-за перманентного увлажнения осадками при несвоевременном ремонте кровли;
- неплотное прилегание в узлах составных частей деревянных конструкций, трещины, ширина раскрытия которых, доходила до 10 мм (рис. 1);
- повреждения деревянных элементов (обрешетки и стропил) в местах их опоры;
- глубокое поражение стропильной системы дереворазрушающими грибами (практически по всей высоте поперечного сечения);
- многочисленные места с заменой поврежденных участков стропильной системы хозяйственным способом;

Рис. 1 – Трещины усушки раскрытием до 10 мм

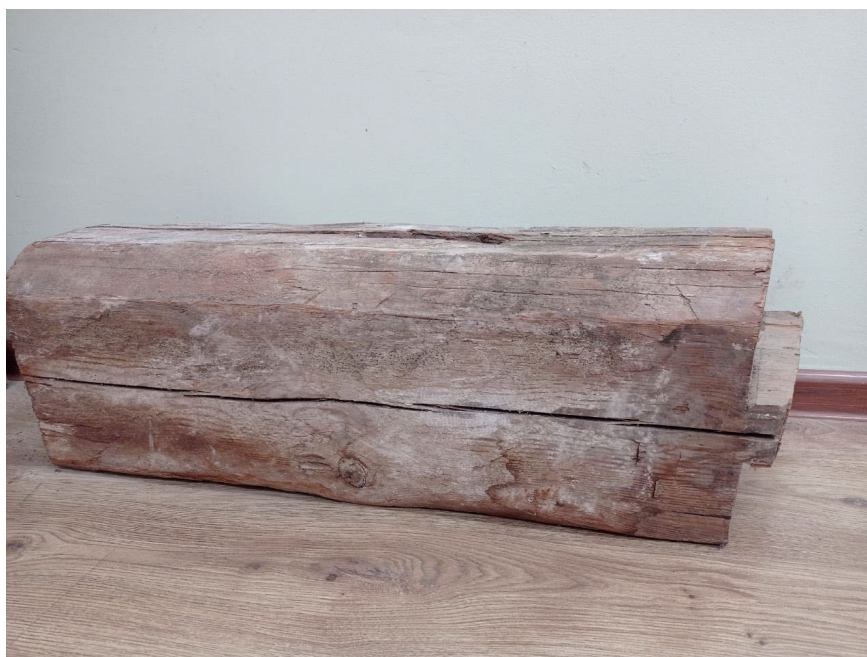
С целью определения остаточного ресурса [9 - 11] элементов стропильной системы чердачного помещения были проведены испытания деревянного бруса размером  $25 \times 25 \text{ см}$ , работающего на изгиб, возраст которого составляет более 200 лет (рис. 2). Из бруса были изготовлены стандартные образцы для определения влажности, плотности и прочности древесины на изгиб, сжатие и смятие.

Рис. 2 – Лиственничный брус (возраст 200 лет)

Влажность образцов, изготовленных из бруса, определяли весовым способом (ГОСТ 16483.7-72) и она составила 6,3%.

Определение показателей физико-механических свойств проводилось на универсальной электромеханической машине Instron 5969, 50 кН (5 т). Скорость перемещения нагружающей головки системы при испытаниях была принята 4 мм/мин. Результаты проведенных испытаний показаны в таблице №1.

Увеличение прочностных показателей в старом элементе наблюдается при испытаниях образцов на сжатии вдоль волокон. Данный рост можно объяснить тем, что при исследовании старой древесины часто получают противоречивые результаты [12]. По остальным показателям прочность падает.

Приведенные данные свидетельствуют о том, что древесина лиственницы являлась на момент постройки высококачественным строительным материалом. Незначительные снижения показателей прочности по смятию и сжатию поперек волокон можно объяснить повышением хрупкости поверхностных слоев образца, что характерно для длительно эксплуатирующейся древесины. Накопленные дефекты и повреждения конструкций, сниженная плотность, вязкотекучие деформации также способствуют снижению прочности. Трещины, обнаруженные при обследовании, требуют постоянного наблюдения. В случае прогрессирующего раскрытия необходимо принять меры, чтобы прекратить дальнейшее увеличение дефекта. Необходимо очень внимательно относиться к контролю температурно-влажностного режима помещений, где
